BAŞLAMA TARİHİ : 10.07.2023

İŞİN ADI : Elma Borsası

Santiyesi

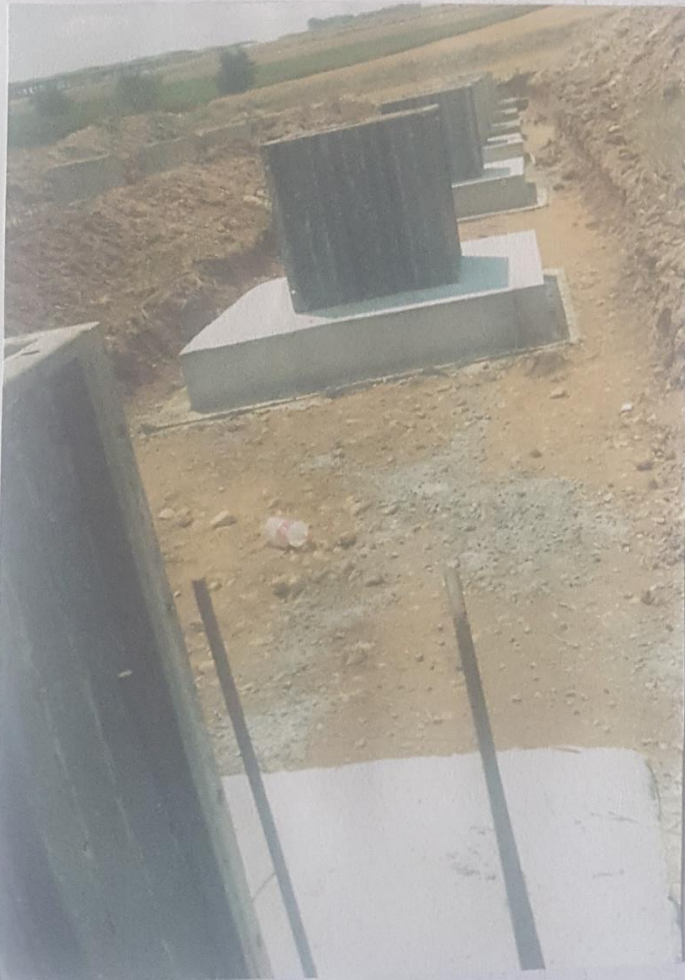
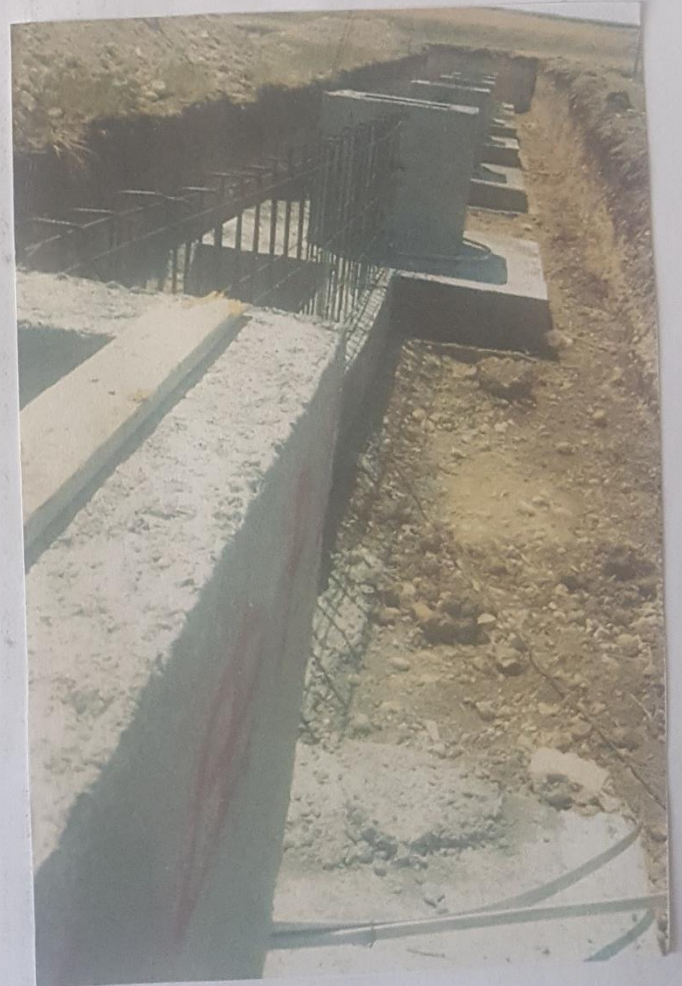
Elma Borsası inşaatının kontrolü yapıldı. Prefabrik bir yapı inşa edileceği için basit ve farklı bir inşa süreci olacağı söylendi. Şuan temel atılmakta olan santiye alanımızda ilk olarak sorumlu mühendis tarafından zemin etüdü ve gerekli uygunluk şartları için keşif yapılmış. Altyapı keşfinden sonra projelendirme çalışmaları ve statik hesapları yapıp üretim ile eşdeğer zamanda altyapı çalışmaları başladı. Altyapı ilerlerken projeye bağlı olarak prefabrik yapı elemanları da montaj sırasına göre üretilecek yapı elemanlarının tek tek projeye uygun olarak yapılıp inşaat yerinde birbirine monte edilmesi sonucunda ise hızlı ve pratik bir şekilde yapı tamamlanmış olacak.

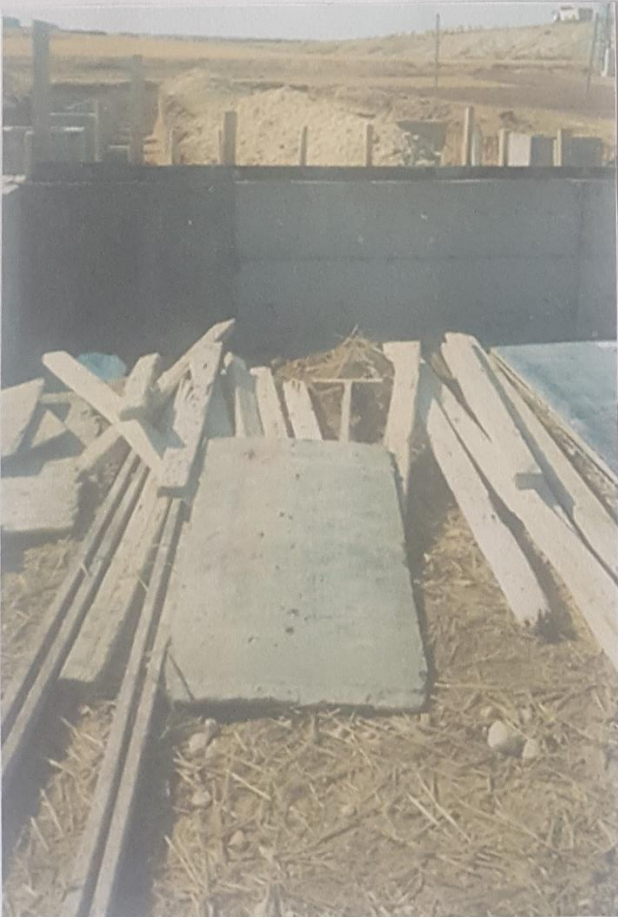
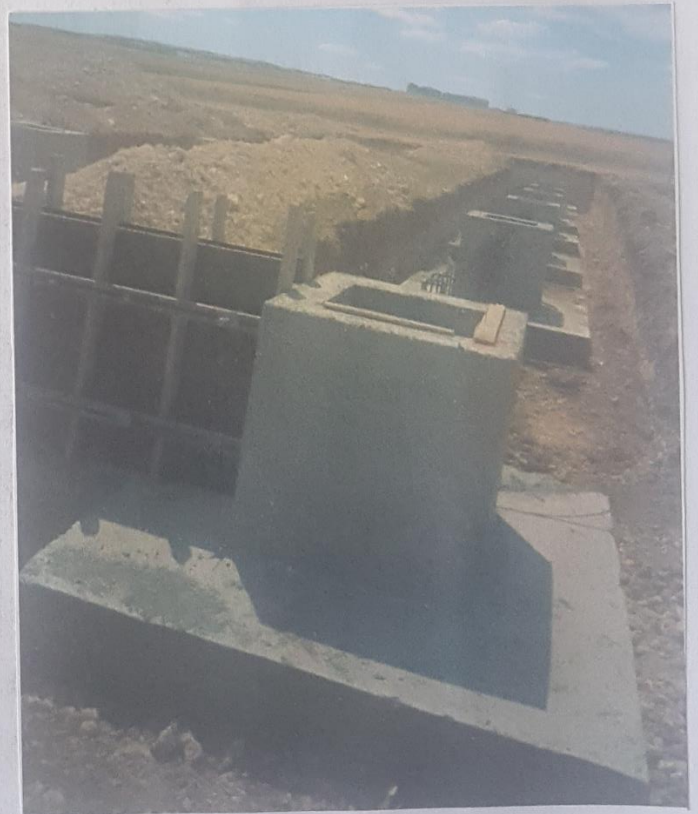
Elma Borsası inşaatında temel çalışmalarına devam edildi. Temel için zeminin orta sertlikte ve bina ağırlığını daha az olmasından kaynaklı münferit temel de denilen tekil temel tercih edildi. Temel, temel elemanları arasında oluşan basınç ve çekme kuvvetlerinin alınması için ve davranış bütünlüğünü sağlaması için iki yönde bağ kirişleri ile birbirine bağlandı. Bu elemanlara bağ hatılı da denilmektedir. Beton döküldükten sonra gerekli dayanıma ulaşan temel soketlerinin ve bağ kirişlerinin uygun şekilde kalıpları söküldü. Tekrar kullanılabilen kalıplara zarar gelmemesi açısından sökme işlemi dikkatlice yapıldı. Kabbi, harcın en hızlı sertleştiği yerlerden yani köşelerden ve kenarlardan çıkarmaya başlamak daha doğrudur. Sökülen kalıplar üstünden zaman geçirilmeden temizlendi ve kurutulmaya bırakıldı.

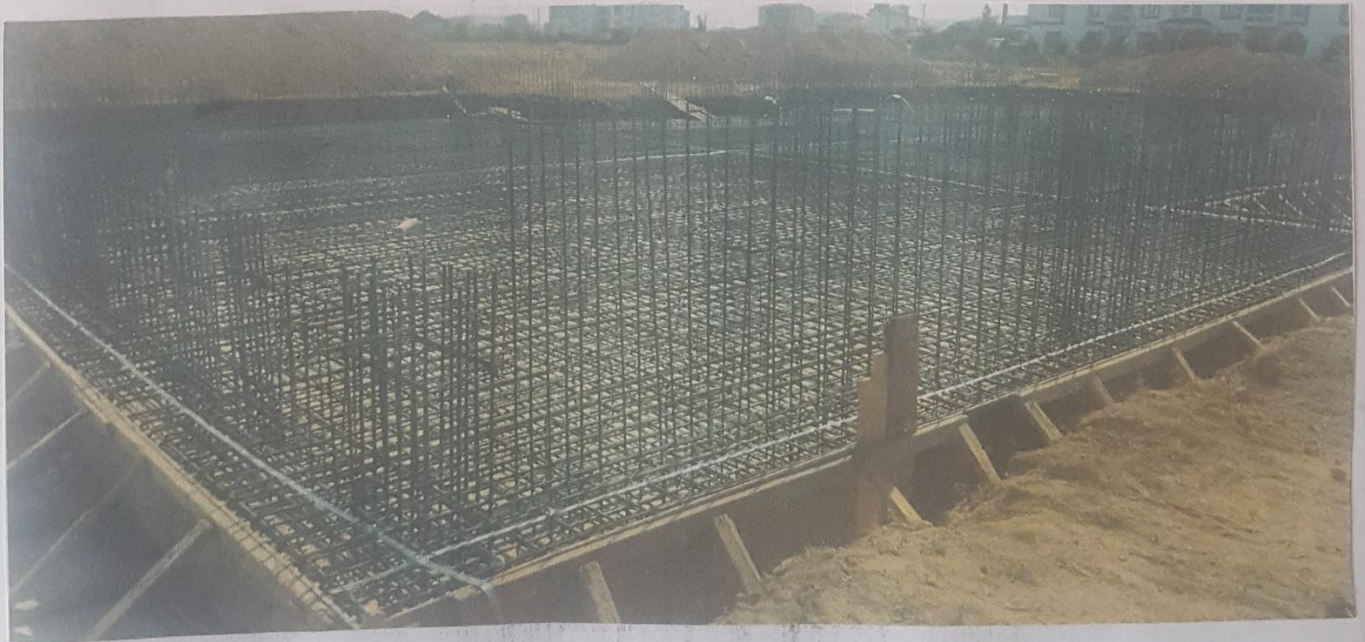
Temeli tamamlanan Yenişehir Anaokulu inşaatının beton dökmeden önceki son kontrolleri yapıldı. Kolonların sayısının ve konulduğu aksın projeye uygun olup olmadığına bakıldı. Her kolon için temelde 5 etriye var. Etriye kancalarının 135° olacak şekilde bükülmüş olmasına dikkat edildi. Çünkü 90° bükülürse kanca beton çekirdeğine saplanmaz ve ağırlık yapar. Bu durum özellikle deprem bölgelerinde ciddi hasarlara yol açar. Yüksekliği 47 cm olan temel sehpa donatıları her $1m^3$ 'e 1 adet düşecek şekilde yerleştirildi. Üst donatılar kadar alt donatılar da pas payını yeterince sağlamak açısından sehpa donatılarının alt ızgaraya bastırılmamasına özen gösterildi. Eğer alt ızgaranın üstüne yerleştirirsek üstünde herhangi bir sebepten bulunan personel veya beton dökümü esnasında beton kütlesi nedeniyle gerekli olan 5 cm paspayı miktarını sağlayamayabiliriz ve bu miktar azalır. Bu yüzden kuvvetin en kısa mesafeden toprağa verilmesi, herhangi bir taşıyıcı elemana verilmemesi gerekir. Yani sehpa donatısının alt ızgarayı hiçbir şekilde etkilemeyecek tarzda grobetona oturtulması en doğru uygulama şeklidir.

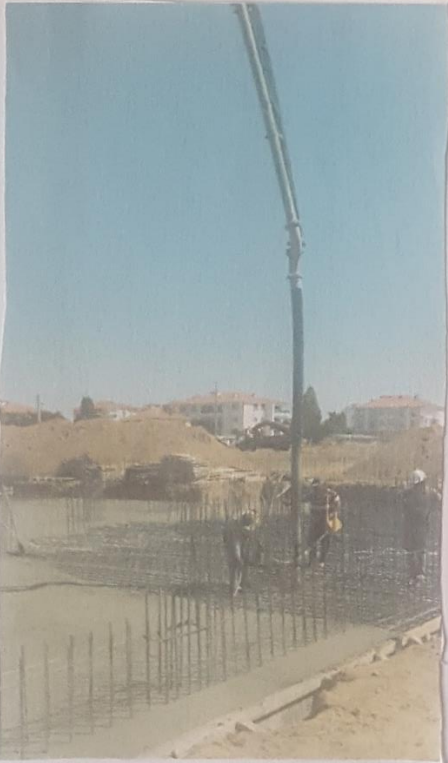
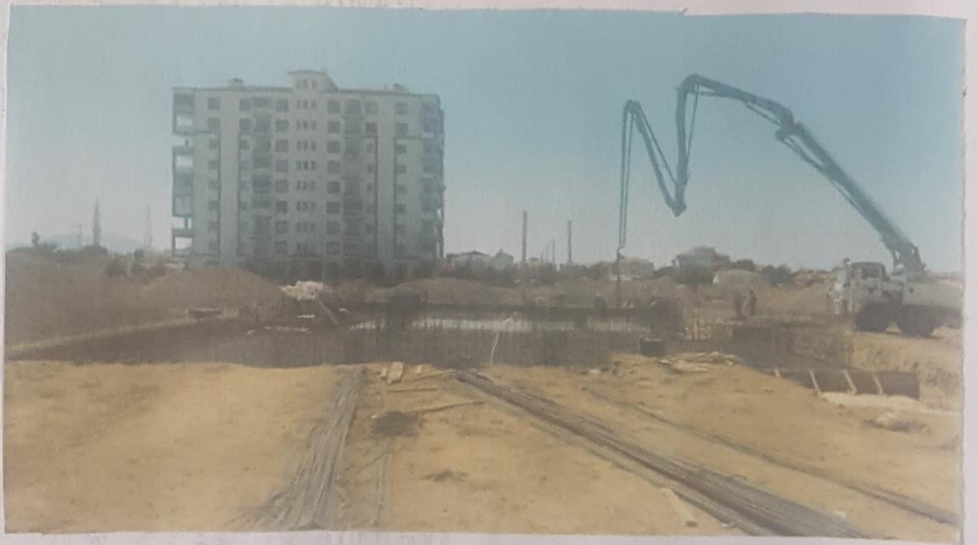
Yenişehir Anaokulu şantiyesinde saat 12.00'de yaklaşık 500 m³lük radye temelimize beton dökümü başladı. Beton dökümü yapılırken bir taraftan da vibrasyon işlemi uygulandı. Vibratörün dalıer ucu tabakanın tüm derinliğine inecek şekilde işlem yapıldı.

Betonun sıkıştırma işlemi tamamlandıktan sonra beton yüzeyini pürüzsüz hale getirmek için masterlama yapıldı. Beton dökümü, geniş bir alanımız olmasına rağmen 1 hortum kullanılarak gerçekleştirildi. Bu nedenle derz oluşmaması için prizini almış beton yüzeyi pürüzlendirilebilir veya nemlendirilebilir di. Bir transmiksere 10-12 m³ beton taşıma kapasitesi olduğu için toplam hacimden donatıların hacmini çıkardığımızda yaklaşık 450 m³ lük hacmimize 40-45 transmiksere geldi. Beton dökme işlemimiz saat 18.00 civarı tamamlandı.

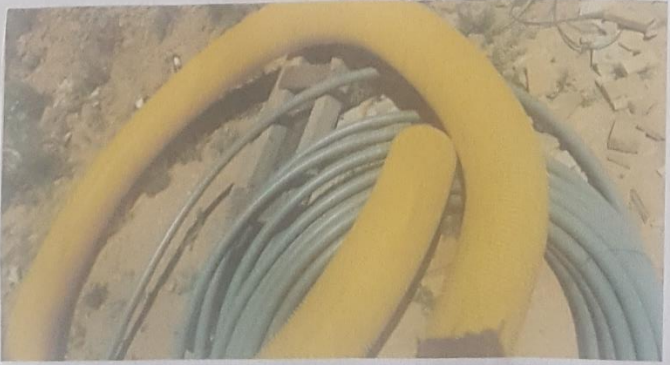
10 No'lu ASM inşaatının kontrolü yapıldı. Yaklaşık 500m² olan tek katlı yapı için radye temel tercih edildi. 10 cm grobeton, 2 kat su yalıtımı döşeme, 5cm koruma betonu yapıldıktan sonra 40 cm radye temel döşendi. Su yalıtımlı subasman perdeleri ve gelik hasırlı subasman döşemesi yapıldı. Ø200 mm çapında drenaj borusu kullanıldı. Drenaj borusunun üstüne geotekstil keçe serilmeden micir dolgusu yapıldı. Daha sonra toprak dolgu öncesi micirin üzeri keçe ile kapatıldı. Çünkü toprak dolgu zamanla micir arasına girebilir. Micirden geçen toprak, boru deliklerinden içeri sızarak boruyu tıkalayabilir. Ve bu istenmeyen bir durumdur. Ayrıca drenaj borusu 90° kıvrılabilir özellikte ve sağlam olmalıdır. Drenaj borusunun döşenmesi iyi yapıldığı takdirde yeraltı suyu tahliyesinde herhangi bir sıkıntı yaşanmaz ve problem olarak ilerleyen zamanda karşımıza çıkmaz.

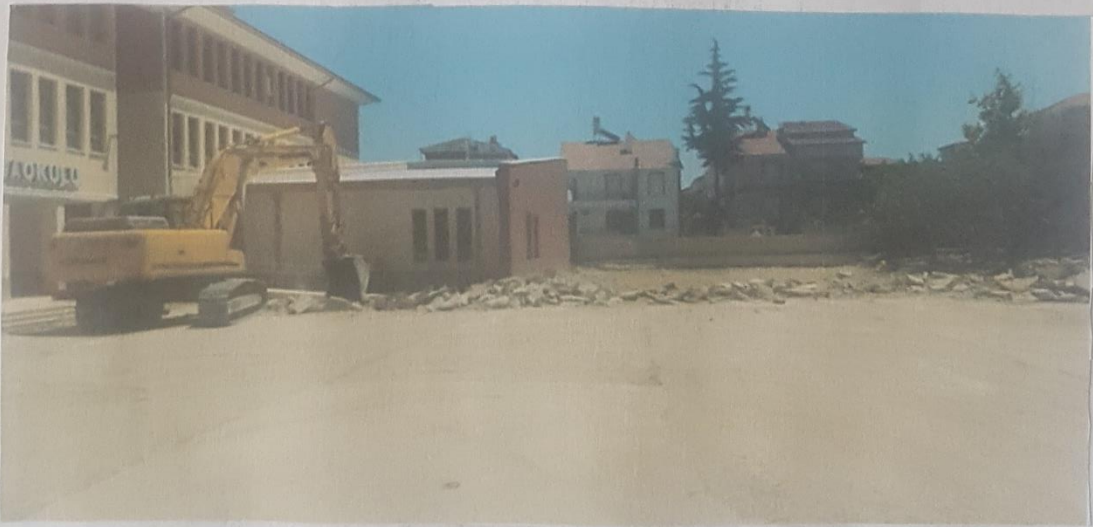
Zübeyde Hanım Ortaokulu bahçesinde onarım için çalışmalarına başlandı. Okulun ön cephesindeki mevcut saha betonu; soğuk derz geçişleri, atflaklar ve yüzey bozuklukları nedeniyle ekskavatör yardımıyla sökmeye başlandı. Bu tarz hasarların oluşum sebepleri arasında beton kalitesizliği, zemin kalitesizliği, betonun cerezanda kalması, aşırı soğuk havalar ve en önemli sebep olarak da işçilik hataları vardır. Sökülen eski beton kırılarak beton agregası, yollarda zemin altı malzemesi ya da subasman dolgu malzemesi olarak yeniden kullanılabilir. Bu da hem inşaat atıklarının yeniden kullanılmasını hem de inşaat maliyetlerinin düşürülmesini sağlar. Diğer onarım yapılacak kısım ise bahçe duvarı harpuştaları. Henüz çalışma başlamadı ama projede verilen detaya göre Ø14 T ankraj atılarak güçlendirme yapılacak ve C20/25 beton dökülerek harpuştalar hazır hale getirilecektir.

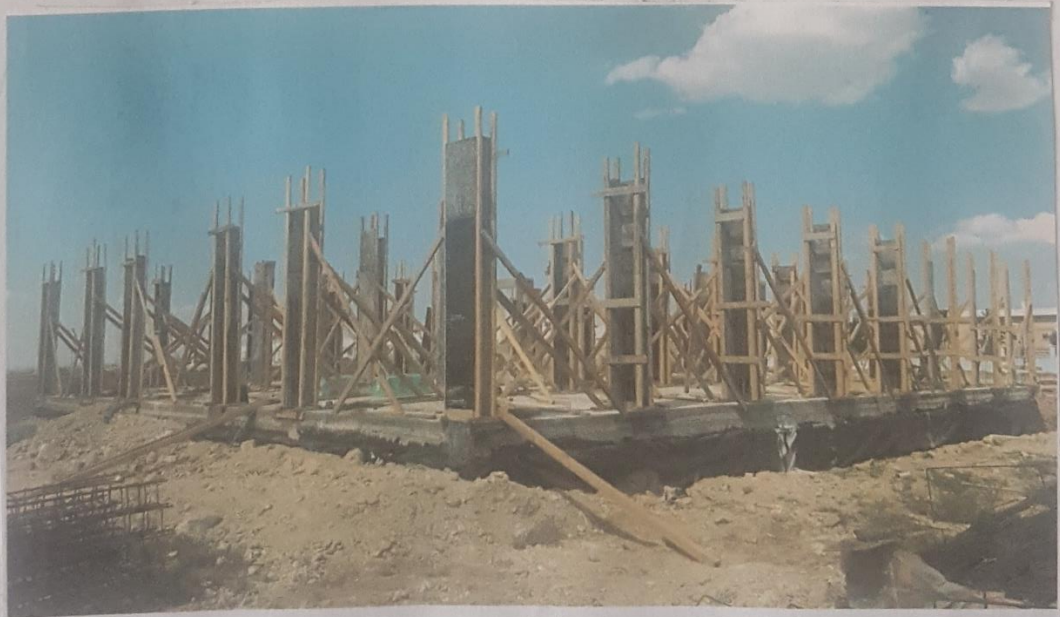
10 No.lu ASM inşaatında zemin katta bulunan 48 adet 30x50cm boyutlarındaki kolonların kalıpları çakılıyordu. Kolonlar bir binanın ana taşıyıcı elemanları olduğu için doğru statik hesaplamalarla ve iyi bir işçilikle yapılması çok önemlidir. Taşıyıcı kolonların yapılması aşamasında kolona şekli verecek kalıplar bazı standart ve kurallara göre yapılmasına özen gösterildi. Kalibin çakılabilmesi için ilk olarak binanın köşe noktalarının tespiti yapıp akslar oturtuldu. Aks iplerinin çekilmesinin ardından kolonların aks beşonları çakıldı. Şantiye jargonunda kesit ölçüleri 5cm x 10cm olan tahta kalıp parçasına beton, kesit ölçüleri 10cm x 10cm olan tahta kalıp parçasına ise onon denir. Aks iplerine göre plywood payları da göz önünde bulundurularak aks beşonu çakıldı. Ancak bu aks beşonu çakılırken kolonun aks tan kaaklığı var mı dikkat edildi. Ardından aks beşonlarının üstüne aamaz beşonu denilen eleman çakıldı. Bu işlemin tamamlanmasının ardından kolon kesiti belirginleştirdi. Sonrasında plywood ile 3 tarafı kapatılarak diğer kalıp elemanlarıyla destek verilip kalıp çakma işlemi tamamlandı.

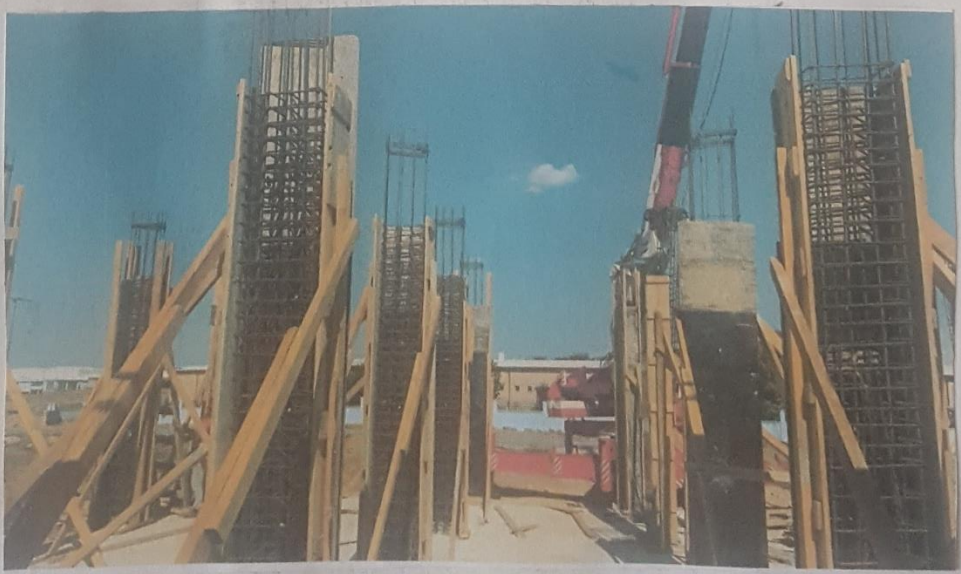
10 No.lu ASM inşaatında kolon kalıplarının 3 kenarı bitirildi. Bir kenarı aak kolon kalıpları içine donatı yerleştirildi. Kat yüksekliğimiz oturduğumuz evlerdeki gibi 2.80-3.00 m değil, 4.00-4.40 m civarı. Bu sebepten dolayı kolon demirleri bina dışında yerde hazırlandı. Bu hazırlanan kolon demirleri vinç yardımı ile kalıbın aak tarafından kontrol edilerek alttaki filizlere geçirildi. Rahat geçebilmesi için demir ustaları alttan gelen filizleri birarada tuttular. Yeni yönetmeliklere göre alttan gelen donatı filizleri kolonun ortasına kadar akmalıdır. Bizim çalışmamız da yönetmeliğe uygun şekilde yapıldı. Kolonlarda 10'ar adet Ø14 donatı kullanıldı. Her konda 36 adet etriye kullanıldı. Bindirme bölgesi boyu kontrol edildi. Bindirme bölgesi alttan gelen filizle üstten oturduğumuz donatı filizlerinin üst üste geldiği kısımdır. Kolon sıklaştırma bölgesindeki etriye aralıklarının ölçülerine bakıldı. Sıklaştırma bölgesinde etriye aralığı 10 cm yapıldı. Kolonlarda moment alt ve üst bölgelerde daha çok olduğu için o bölgelerde sıklaştırma yapıldı.

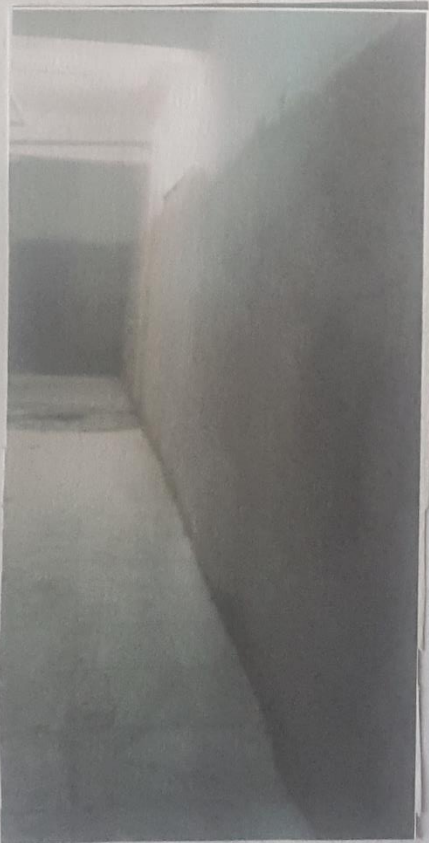
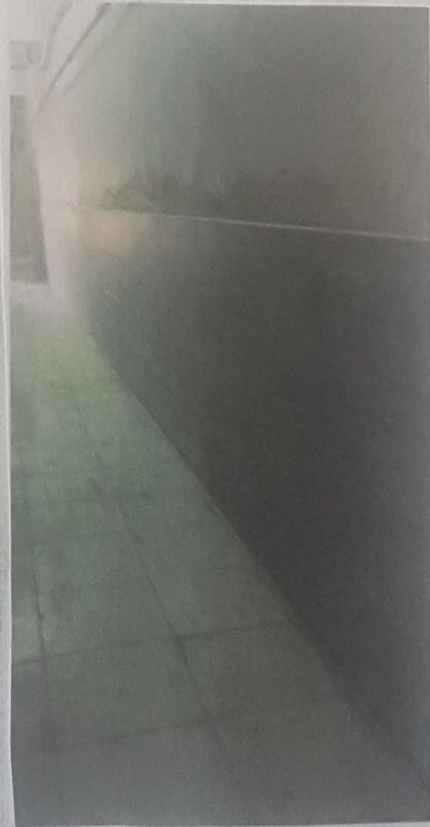
Karaman Toki Anadolu Lisesi ve Pansiyonu onarım işi vardı ve sorumlu mühendisle beraber kontrole gidildi. Okulun bodrum kat koridorlarının duvarları 120 cm yüksekliğe kadar 30x60 cm boyutlarındaki fayanslar ile kaplandı. Fayanslar yerleştirilmeden önce yapıştırıcı ürünler kullanıldı. Yapıştırıcı ürünler harç haline getirilerek fayans yerleştirilecek olan temiz ve kuru alana fayans malası yardımıyla uygulandı. Fayanslar yapıştırıcı üzerinde kayabileceği için aşağıdan yukarı doğru döşeme yapıldı. Katlardaki tesisat boruları eski ve su sızdırdığı için bir kısmı değiştirildi, bir kısmı ise onarıldı. Tuvalet ve banyolardaki eskijen yer süzgeçleri yenileriyle değiştirildi.

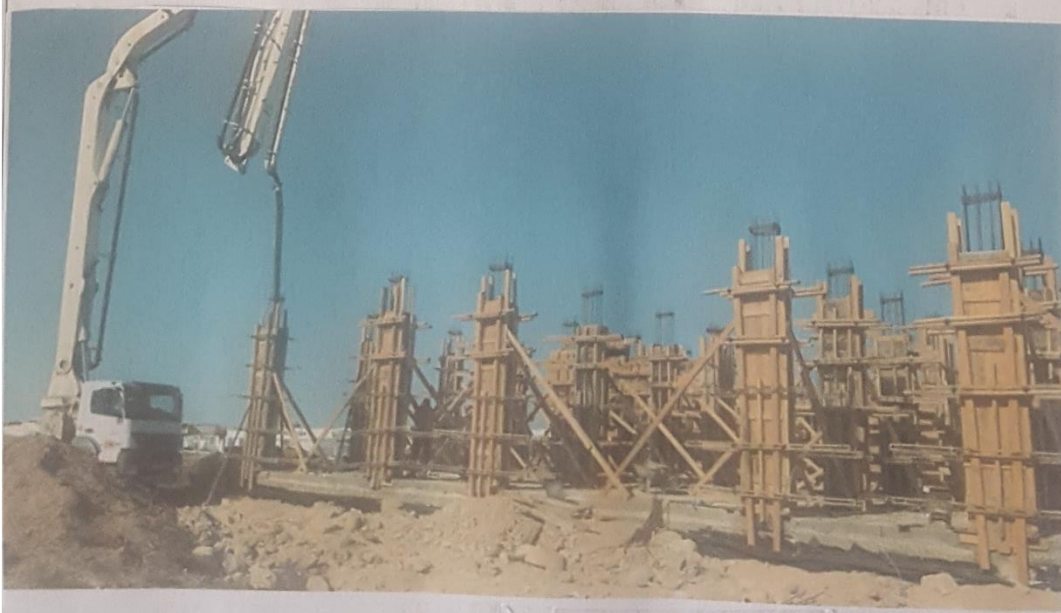
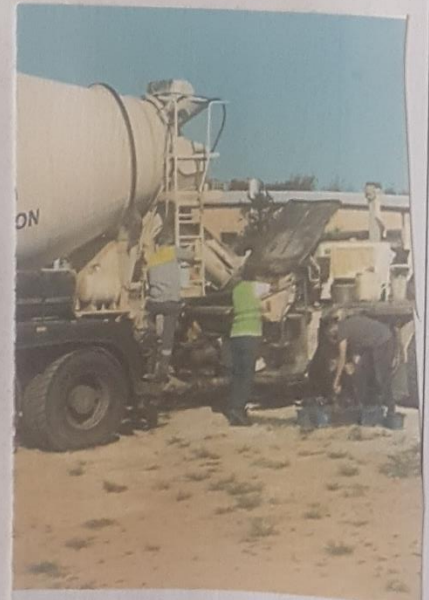
10 No'lu ASM şantiyesinde donatıları yerleştirilen kolonların arkı tarafları da kapatılarak beton dökme işlemi için hazır hale getirildi. Kolonun başına bir kalıp ustası arkarak transmikserden hortuma basınala gönderilen beton kolonun bir kısmına kadar verilip ardından vibratörün hortumu kolonun dört köşesinden ayrı ayrı daldırıldı. Üretliği titreşim sayesinde kolonun alt kısımlarında boşluk giderildi. Aynı şekilde en üst kısma kadar beton dökümü tamamlandı ve vibrasyon uygulandı. Ö sırada gelen transmikserlerden 2'ser adet numune alındı. Numunelerin alınacağı köp kalıplar önce temizlendi ve yağlandı. Sonrasında kalıplara beton dökölüp demir çubuk yardımıyla yerleşmesi sağlandı. Kalıbın üst kısmını aşan beton mala ile temizlendi ve pürüzü giderildi. Ardından her köp numune üzerine betonla ilgili bilgilerin bulunduğu etiketler yapıştırıldı. Bu numuneler 7 ve 28 günlük basınç mukavemetlerinin test edilmesi için beton test laboratuvarına gönderildi.

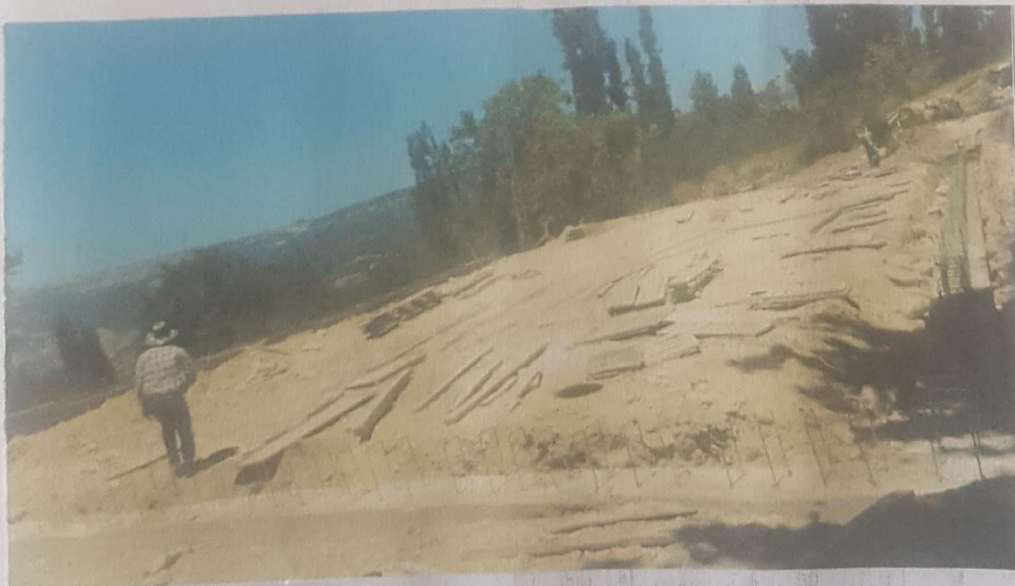
Ermenek Yukarıcağlar köyünde hali saha çalışması vardı. Hali saha etrafı çevre hatıl kalıbına uygun şekilde kazılıp çevre hatıl betonu atılmıştı. Saha etrafı dış cephe kalıbı için demirler bağlanma aşamasındaydı. Her cephede 25 cm aralıklarla Ø8 gövde donatıları, Ø10 6 çift enine donatı kullanıldı. Demirlerin doğru şekilde bağlanıp bağlanmadığı ve ölçüleri kontrol edildi. Gövde donatılarının bazıları hatalı kullanılmıştı ve düzeltilmesi istendi. Perde donatılarının tam aapraz bağlanması beton dökümü esnasında donatıların hareket etmesini önlediği için bu şekilde bağlanmasına ayrıca özen gösterildi. Demirler bağlandıktan sonra yüzeydeki suyun tahliyesi için belli mesafelerde drenaj boruları kullanılması istendi. Ayrıca boruların eğiminin dışa doğru olmasına da son derece dikkat edilmeli.

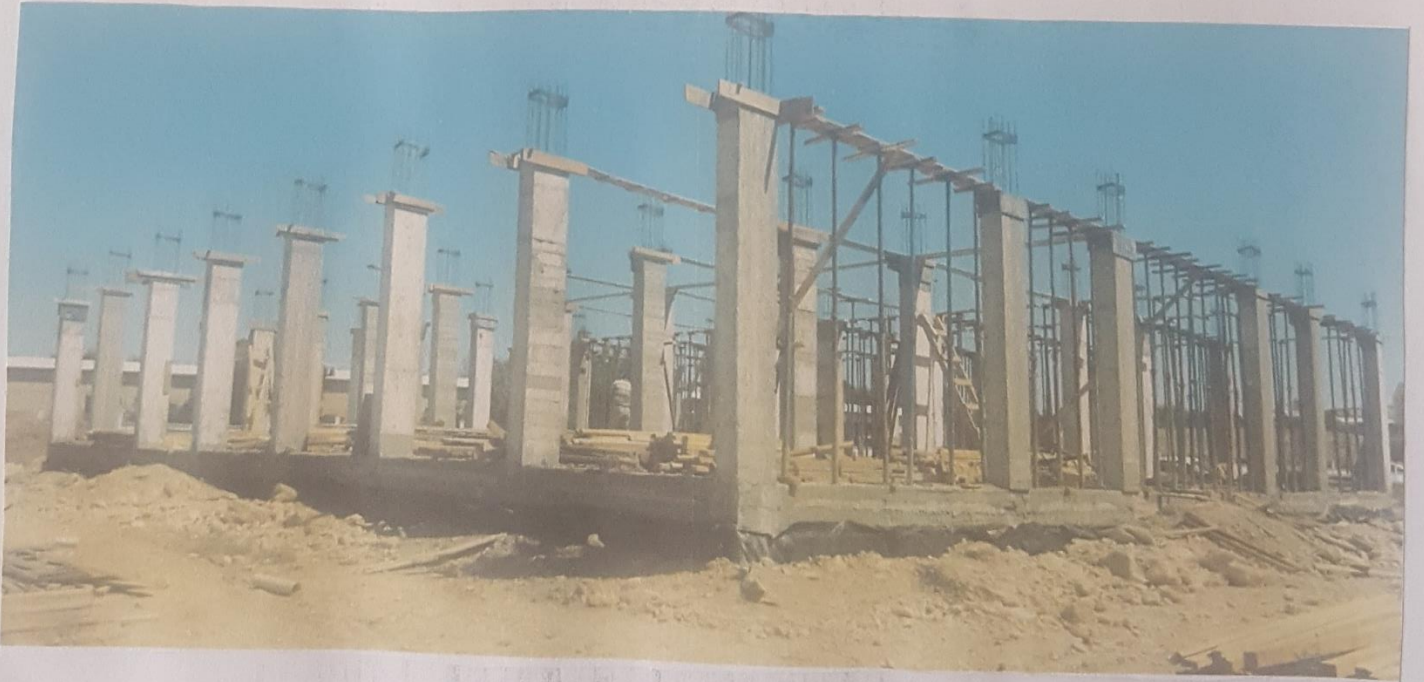
10 No.lu ASM şantiyesinde kolonların kalıpları gerekli güvenlik önlemleri alınarak sökülmeğe başlandı. Kolon gibi dikey kalıp elemanlarının sökme süresi 2 gündür. Eğer priz hızlandırıcı etkenler kullanılırsa bu süre en az 24 saate indirgenebilir. Ayrıca kalıp sökümüne başlanmadan önce kolonların beton mukavemetleri kontrol edildi ve sorumlu yapı mühendisinin onayı alındı. Kalıp sökme işlemi betonda fiziksel hasar yani çatlak, dökülme vs. gibi sorun oluşmayacak ve betonarme elemanın tasarım kapasitesini etkilemeyecek şekilde yapıldı. Kalıp sökümünden sonra beton yüzeyde kalmış artık malzeme varsa kazındı. Sökülen kalıp elemanları temizlenip yıkanarak istiflendi. Sonrasında döşeme için kalıp çakma çalışmalarına başlandı.

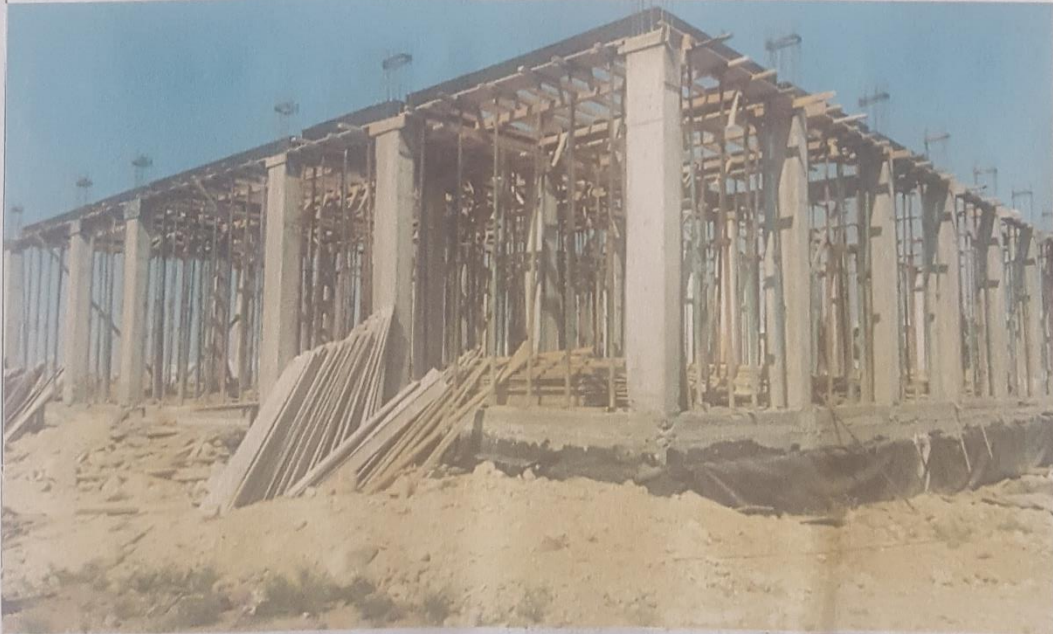
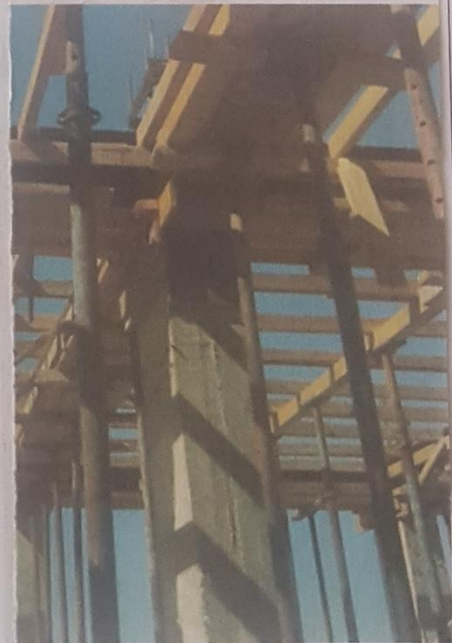
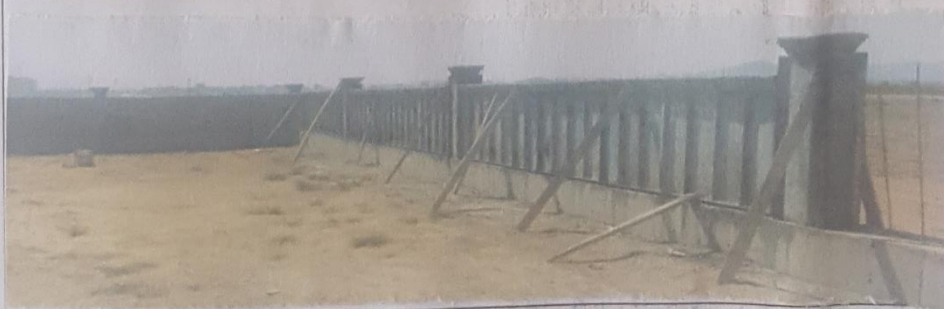
10 No.lu ASM inşaatında döşeme kalıbı yapım çalışmaları vardı. Döşeme, üst katlardan ve yapının diğer elemanlarından gelen yükü kolon ve kirişlere ileterek yapının statik dengesini sağlar. Bu nedenle inşaatların önemli bir parçasıdır. Kiriş tabanları başlıklara oturtuldu. Kirişlerin altına alt destek elemanları ve betonlar çakıldı. Başlıkların üstündeki iç kanatlar kiriş tabanına çakıldı. Üstteki döşeme ise iç kanatlarının üstüne çakıldı. Teleskop denilen dikmelerle döşeme ve kiriş kalıplarına destek verildi. Izgaralar ve esas kirişler çakıldı. Ayrıca bina inşa çalışmaları devam ederken diğer taraftan da bahçe duvarı çalışması yapılıyordu. Bir kısmının kalıbı çakılıp betonu dökülmüştü. Plastik rötne atlaklarının oluşmaması için beton belirli aralıklarla personel tarafından sulandı.

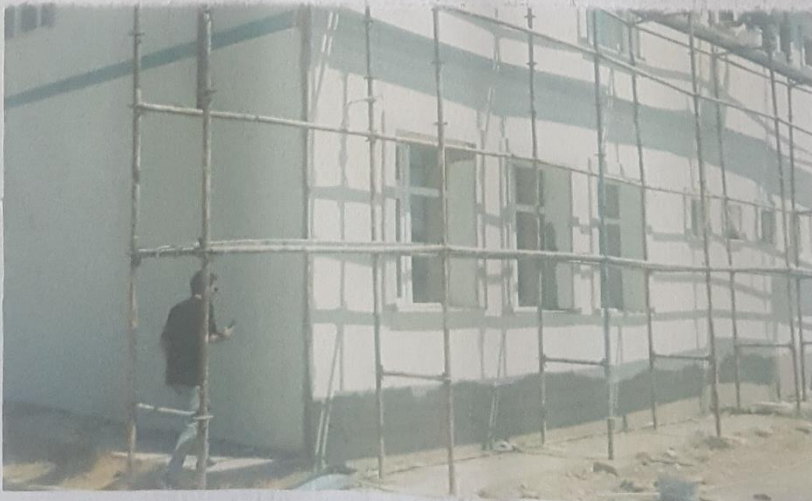
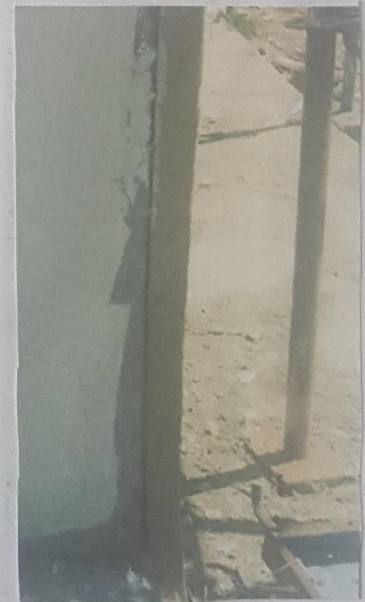
Kiseçik'te okul onarım işi vardı. Okulun gönyesi, okul eski ve yığma bir yapı olup üstüne kat ekildiği için sağlam değildi. Ayrıca yığma yapılar bazı açılardan üstün olmalarına karşın çok ağır olmaları ve deprem gibi dinamik ve yatay yüklerle dayanımlarının az olması nedeniyle depreme dayanıksız olması açısından tercih edilmeyen bir yapı tipidir. Yapının ısı kaybının minimize edilmesi amacıyla dış cephelere mantolama da denilen ısı yalıtım işlemi uygulandı. Yalıtım levhasının kenarlarını çevreleyecek şekilde ve orta kısmına sivri mala yardımıyla ısı yalıtım levha yapıştırıcısı uygulandı. Harc uygulanan levha duvara yapıştırıldı. Isı yalıtım yapıştırıcısının tam mukavemetinin sağlanması için uygulamadan sonraki 6-24 saat içerisinde döbelleme yapılmamalıdır. Bu yüzden 24 saat sonra döbelleme yapıldı. Yalıtım levhası üstüne fileli sıva yapıldı. File, sıva altındaki malzeme esnek olduğu için genişleme yaptığında sıva çatlamasını önler diye kullanıldı. Sıva imalatından sonra yalıtım malzemesinin üzerine dekoratif sıva uygulandı.

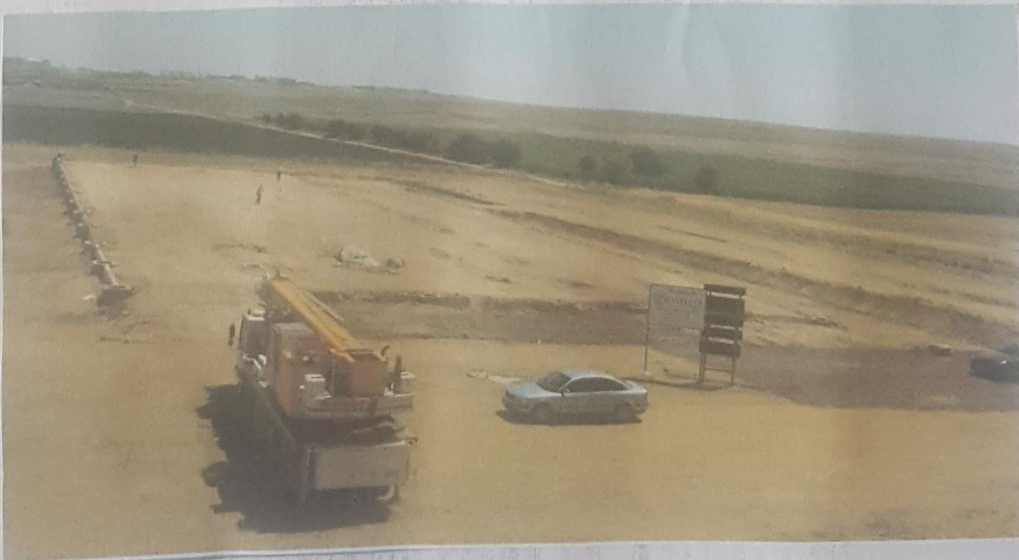
Elma Borsası şantiyesinde temel çalışmaları tamamlandı. İnşaat alanında çok fazla kot farkı vardı. Temelin tamamlanmasının ardından zeminin tamamen düz hale getirilmesi için ilk olarak daha önce alanda yapılan kazı sırasında çıkan toprakla beraber belirli oranda kaya parçalarının da eklenmesiyle serme işlemi gerçekleştirildi. Dolgunun sağlam olması ve gereken sertliğe ulaşması için belirli oranlarda toprak ve taş cesitleriyle yapılması gerekir. Dolgu alanına boşaltılan malzeme paletli yükleyici ile serildi. Serilen malzeme, malzemenin sahip olduğu nemi kaybetmemesi için sulandı ve sıkıştırıldı. Araziye uygun bir eğim ve düzgün bir yüzey kazandırılarak tesviye işlemi tamamlandı. Tesviye sonrası arazide nivo ile kot ölçümü yapıldı. Nivo ile ilk noktada okuma yapıldı ve not alındı. Sonra miranın konumlandığı ikinci nokta için okuma yapıldı. Bu iki nokta arasındaki değer farkı alınıp kot farkı hesaplandı. Nivo yardımı ile yapılan tesviye hatasız yapıldı.

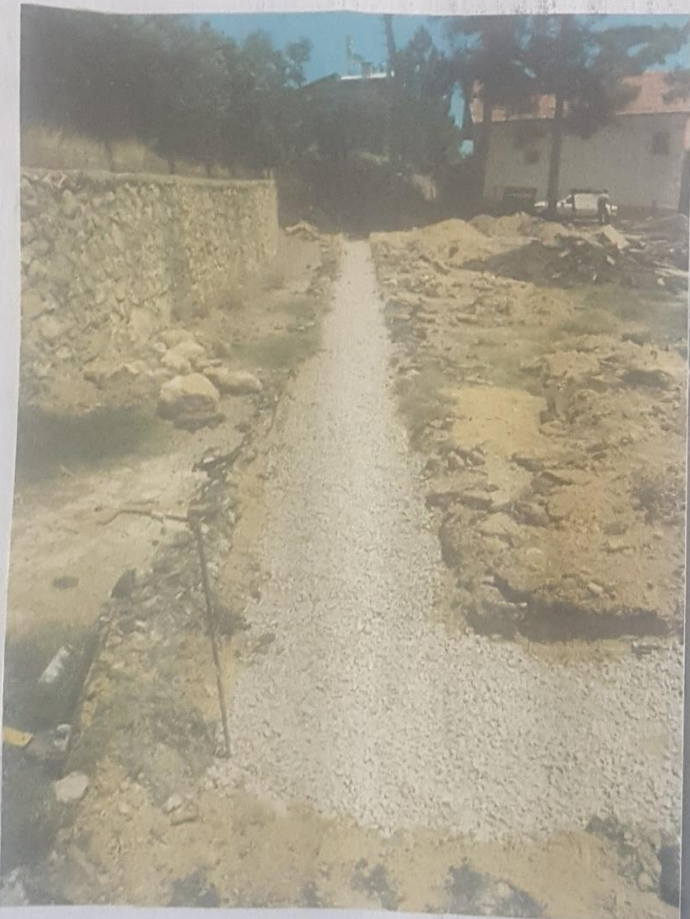
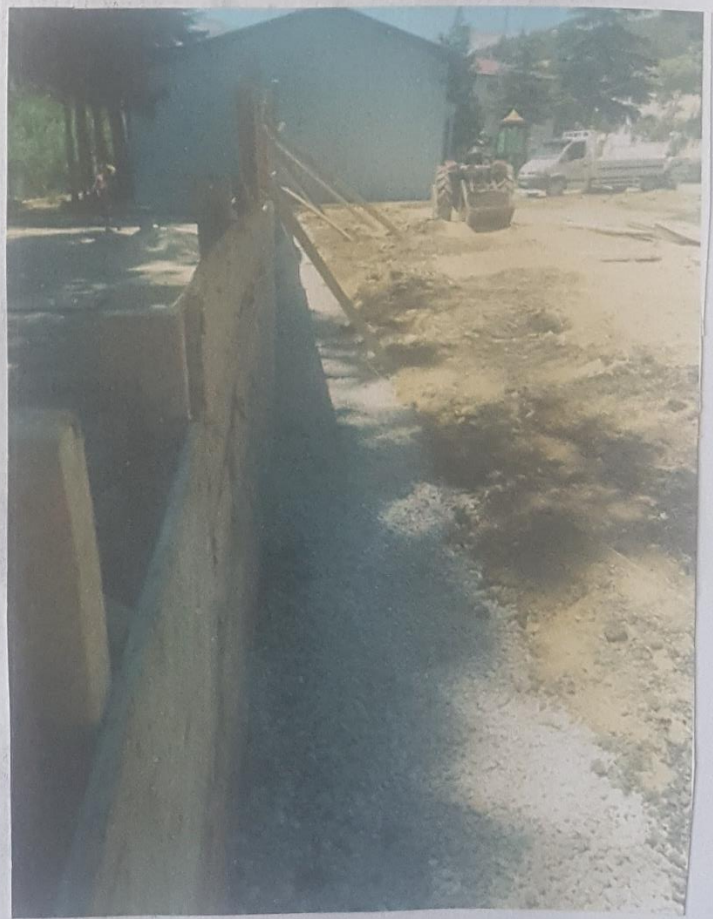
Başyayla Kışla köyünde okul bahçesi için halı saha çalışmalarını vardı. Mevcut asfalt zemin iş makinesi yardımıyla kaldırıldı. Projedeki ölçülere göre akslar belirlenip çevre hatlı kazısı yapıldı. 20 cm derinlik ve 50 cm genişliği olan çevre hatlına kırmataş dolgu döşenip el ile reglajı yapıldı. Çevre hatlıın her köşesine demir çubuk çakıldı. Bu 4 adet demir çubuk birbirlerine gergin iplerle bağlanarak aks çizgileri belirlendi. Sonrasında donatılar bağlanıp kalıp çakılacak ve çevre hatlı beton dökülerek hatlıımız tamamlanmış olacak.

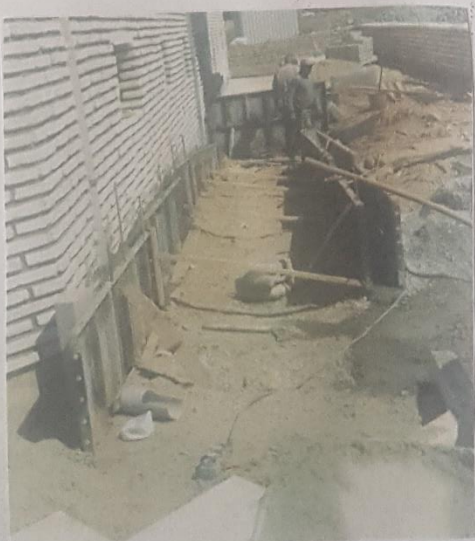
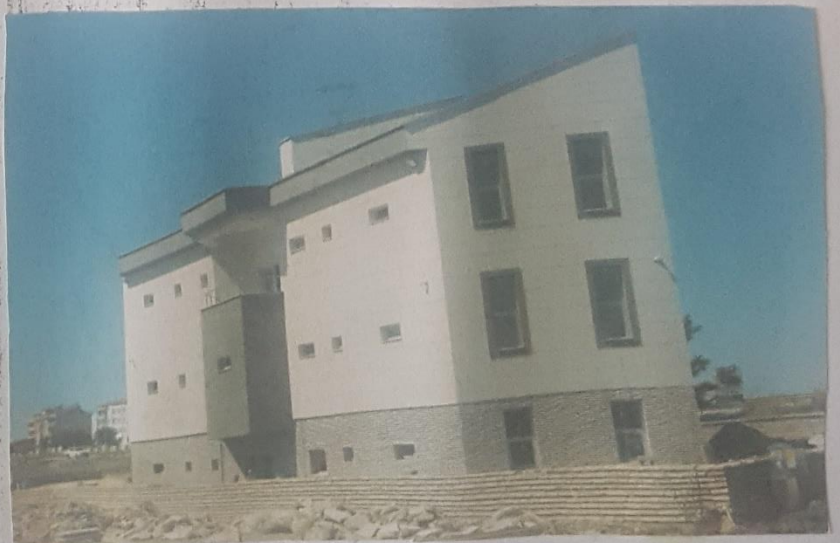
Kazım Karabekir Paşa Müzesi ve Kültür Merkezine kontrole gidildi. Binanın kaba işlerinin tamamlandığı ve ince inşaat işlerinin yapım aşamasında olduğu görüldü. Kaba işler, binanın ayakta durmasını sağlayan temel, duvar, çatı imalat gibi ana iskeletin oluşturulmasını kapsar. İnce işleri ise daha estetik detaylar olarak sınıflandırabiliriz. Binanın bahçesinde küçük oyun parkı alanına beton dökmüş ve mastarlaması yapılmıştı. Bahçenin diğer tarafında binaya sıfır planlanan 80 cm yükseklikten iniş yapılacak olan engelli rampasının zemini hazırlanıyordu. Binanın dış cephesi tabandan 200 cm yüksekliğe kadar mozaik taşlarla kaplandı. Binaya sıfır olacak şekilde 150 cm genişliğinde ve binanın her cephesi için tretuvar çalışmaları da devam ediyordu.

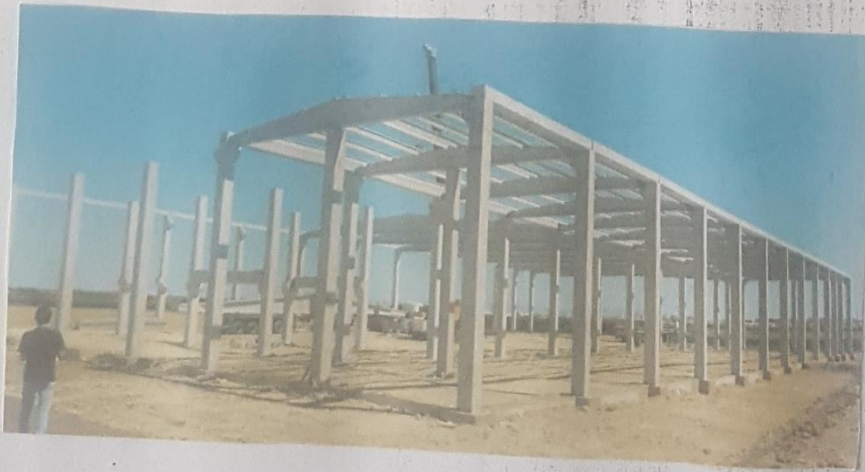
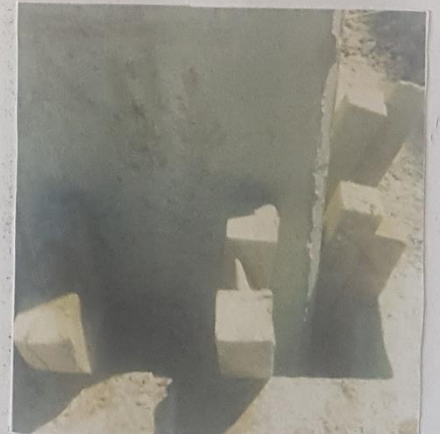
Elma Borsası şantiyesinde betonarme prefabrik yapı elemanlarının montaj aşamasına geçildi. Yapı elemanları imal edildikten sonra çok zaman kaybetmeden nakliye ve montaj işlemleri gerçekleştirildi. Aksi takdirde özellikle şantiye alanında uzun zaman bekletilen yapı elemanlarının zarar görme ihtimali çok yüksektir. Montaj aşaması, istenilen kurulumun sağlanabilmesi açısından önem arz eder. Bu aşamada montaj zemininin hazırlanmasına da ayrıca önem verildi. Şantiye alanına belli zaman aralıklarıyla nakliyesi gerçekleştirilen 58 adet kolon vana yardımıyla soketlere yerleştirildi. Kolon - soket birleşim bölgelerine kolonların doğru şekilde yerleşmesi için tahta kazıklar çakıldı. Ardından makas kirişlerin ve asık kirişlerin montajı gerçekleştirildi. Bu yapı elemanlarının birleşim yerleri için üretim aşamasında bırakılan boşluklar ve çelik pimler kullanıldı. Ayrıca aralarına yüksek dozajlı grout harcı dökülerek yeterli sağlamlığa ulaşması sağlandı.

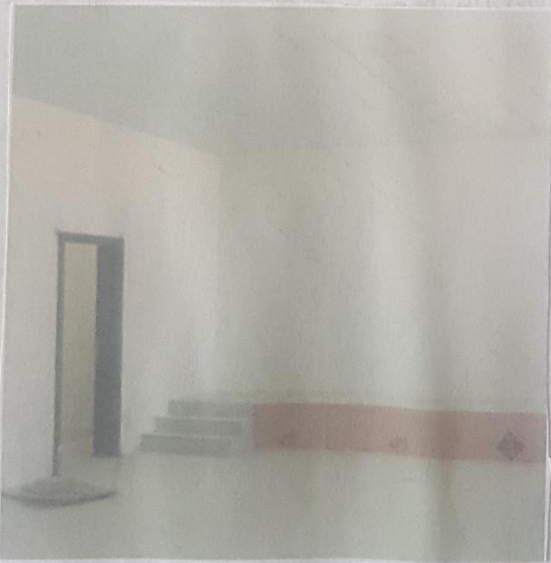
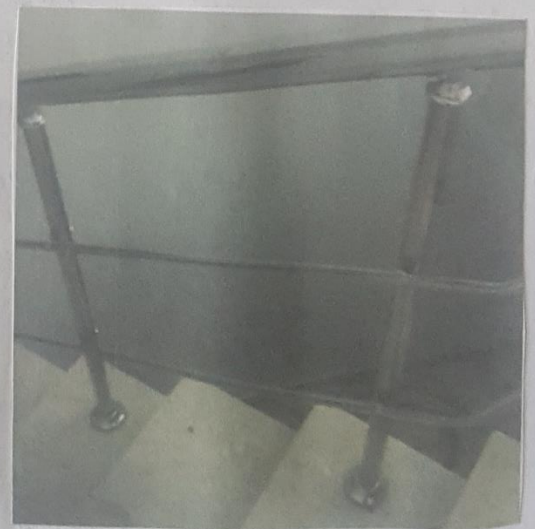
Kazım Karabekir Paşa Mозesi ve Kùltür Merkezinde çalışmalar devam ediyordu. Ustalar merdiven korkulukları için montaja başlayacaklardı. İlk önce belirli birkaç merdiven basamağına matkap yardımıyla delik açıldı. Ardından korkuluğun yerleştirileceği demire hazırlanan ankraj harcından sürüldü ve açılan deliğe yerleştirildi. Korkuluğun diğer parçaları da kaynak makinesi ve vidalarla birleştirildi. Öncesinde açılan demir çubuklara oturtulup diğer parçalar da takılarak montaj tamamlandı. Binada koridor dışındaki tavanların tamamında asma tavan tercih edildi. Asma tavan tercih edilmesinin sebebi hem estetik açıdan hem de mevcut betonarme, çelik konstrüksiyon veya ahşap tavan iskeleti adı altında mekanik ve elektrik imalatlarına montaj boşluğu sağlayarak alan tasarrufu avantajı olmasıdır.

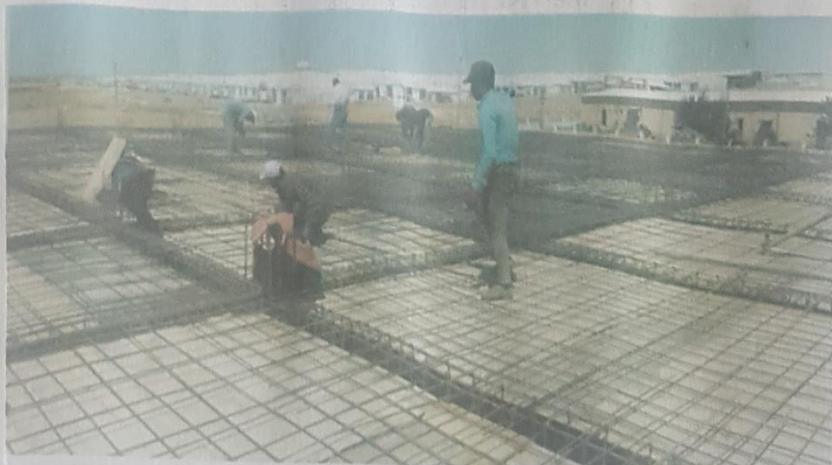
10 No'lu ASM inşaatında döşeme kalıp çakma çalışması tamamlandı. Kalıba donatı yerleştirilmeye başlandı. Donatı yerleştirirken döşeme türü önemlidir. Yapının döşeme türü ağıt doğrultuda çalışan kirişli döşeme diğer adıyla dal döşemedir. Bu tür döşemeler düzgün yayılı yük taşıyan, 4 kenarı boyunca mesnetlenmiş ve uzun kenarının kısa kenarına oranı 2 veya 2'den küçük olan döşemelerdir. Her iki doğrultuda da eşit aralıkla donatılar düz bir pilye olarak yerleştirildi. Kirişlerin demir kontrolü sırasında önce boyuna donatılarının sayıları, açıkları ve uzunlukları kontrol edildi. Boyuna donatılar statik projedeki uzunluklara uygun olarak yapılmalı ve projesine göre yerleştirilmelidir. Projedekinden kısa olarak kullanılması mesnet bölgelerindeki donatıların azalmasına neden olur. Kirişlerden sonra döşeme donatılarının projedeki adet, açıklık ve aralıktaki yapılıp yapılmadığı kontrol edildi. Döşemelerdeki pilye donatılarının statik projedeki noktalarda bükülüp bükülmediğine dikkat edildi. Kontrol sırasında karşılaşılan eksik ve hatalı imalatlar ilgili personele bildirildi ve düzeltilmesi istendi.

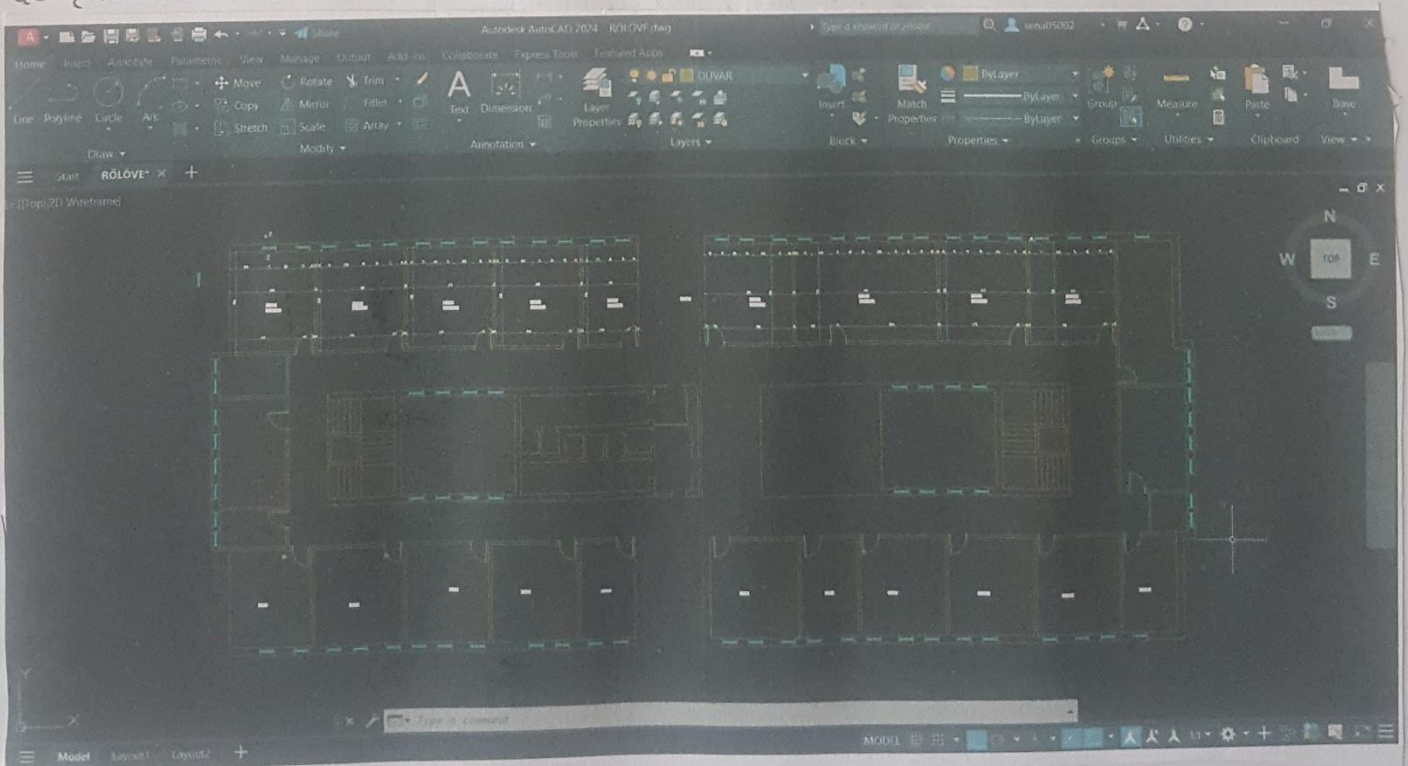
Bugün sorumlu mühendis şantiyeye gidilmeyeceğini ofiste olacağımızı söyledi. Bu nedenle diğer stajyer mimar arkadaşla beraber öğrenmemiz ve ufak bi çalışma yapmış olmamız için bulunduğumuz katın rölövesini almamız istendi. Rölöve, bir yapının mevcut durumunun çeşitli yöntemlerle belirlenmesi, tüm boyutlarının ölçülerek teknik resim kurallarına uygun olarak plan, kesit ve görünüşlerin çıkarılması işlemidir. Rölöve almak için birden fazla yöntem vardır. Biz lazermetre ve serit metre kullanarak odaların ve diğer alanların genişlik - yükseklik ölçülerini aldık ve aldığımız ölçüleri taslak olarak A4 kağıtlarına not aldık. Katın ölçü alma işlemini tamamladıktan sonra taslakları düzenleyip AutoCAD programını kullanarak ölaekli şekilde mimari çizimini yaptık. Böylece rölöve alma çalışmamız tamamlanmış oldu.

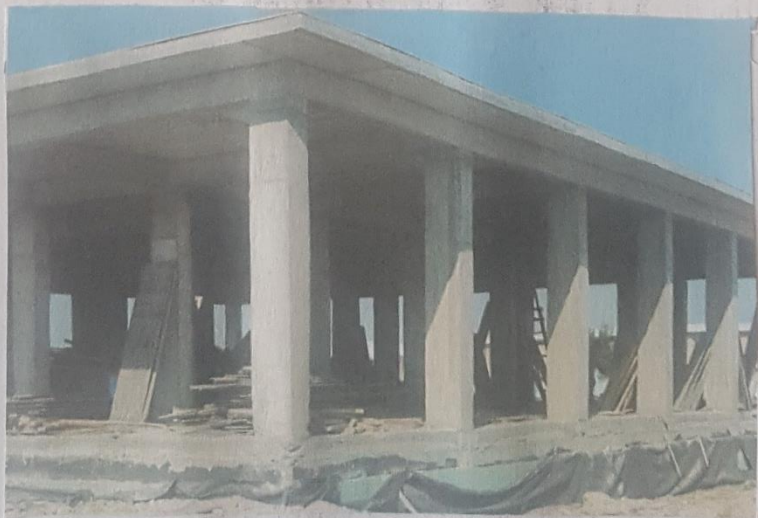
10 No'lu ASM inşaatının kaba işleri kısmında sona gelindi. Tabliye betonu dökülen yapının kalıpları çıkarılmaya başlandı. Betonun tam mukavemetini sağlamak için beton dökümünden 7 gün sonra kalıp sökümüne başlandı. Kalıp sökmedeki işlem sırasında ana kural kalıpların en son çakılandan başlanıp ilk çakılana doğru sökülmesidir. İlk olarak takviyeler söküldü. Sonrasında dikmelerin altındaki destekler kaldırıldı. Dikmeler alınırken bazı dikmeler yerinde bırakıldı. Bunlara yedek dikme denir. Açıklığı 3 metreyi geçmeyen kirişlerin ortasında ve döşemenin ortasında 1 adet yedek dikme bırakıldı. Sökülen malzemeler temizlenerek sınıfına göre istif edildi. Sonrasında saha temizlenmeye başlandı. 0 sırada binanın kolonlarının alt kısımlarında kat yüksekliğinin fazla olmasından dolayı beton döküm esnasında vibratörün dalı ucunun en dibine inememesinden kaynaklı oluşan segregasyon dikkatimi çekti. Yapımız tek katlı olduğu için bu yapı kusuru bir sorun teşkil etmez. Ancak çok katlı yapılarda dikkat edilmesi gereken bir unsurdur.
